L'ACÉTYLÈNE

Description de l'accident

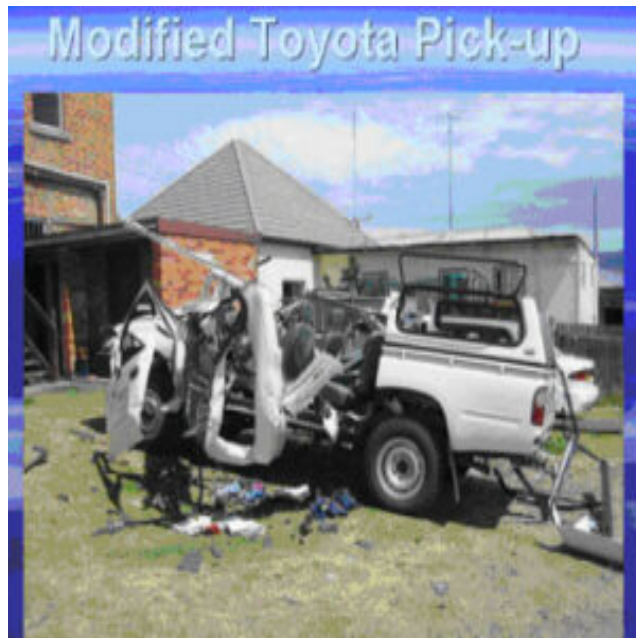
L'incident est arrivé en Virginie, le 29 septembre 2003. Un travailleur a laissé un cylindre de grosseur E rempli d'oxygène et d'acétylène sur le siège arrière d'un camion Toyota double cabine, pendant toute la fin de semaine. Le lundi matin, le travailleur a approché le camion, a ouvert la porte et s'en est suivi une grosse explosion.

Le cylindre d'acétylène ne devait pas être bien fermé et il y a eu une petite fuite. Pendant la fin de semaine, l'acétylène s'est accumulé dans le camion. Cette explosion peut avoir été causée soit par la lumière intérieure du véhicule, soit par le contrôle automatique de la portière ou soit par le téléphone cellulaire qui était sur le siège avant du camion. Le travailleur, chanceux malgré tout, s'en sort avec des dommages aux tympons et au visage.

Ne pas laisser de bouteilles d'acétylène dans des endroits mal ventilés.

Après l'utilisation de bouteilles d'acétylène, s'assurer que celles-ci soient bien fermées.
